Société : BCEAO

AFFAIRE : MET-BCEAO-001-a_ind.A

OBJET : « RAPPORT DE DIAGNOSTIC DES FISSURES SUR LES
PANNEAUX DE DALLES DES TOITURES JARDINS ANNEXÉES À
L'IMMEUBLE FONCTIONNEL DE L'AGENCE PRINCIPALE DE LA
BCEAO À OUAGADOUGOU »

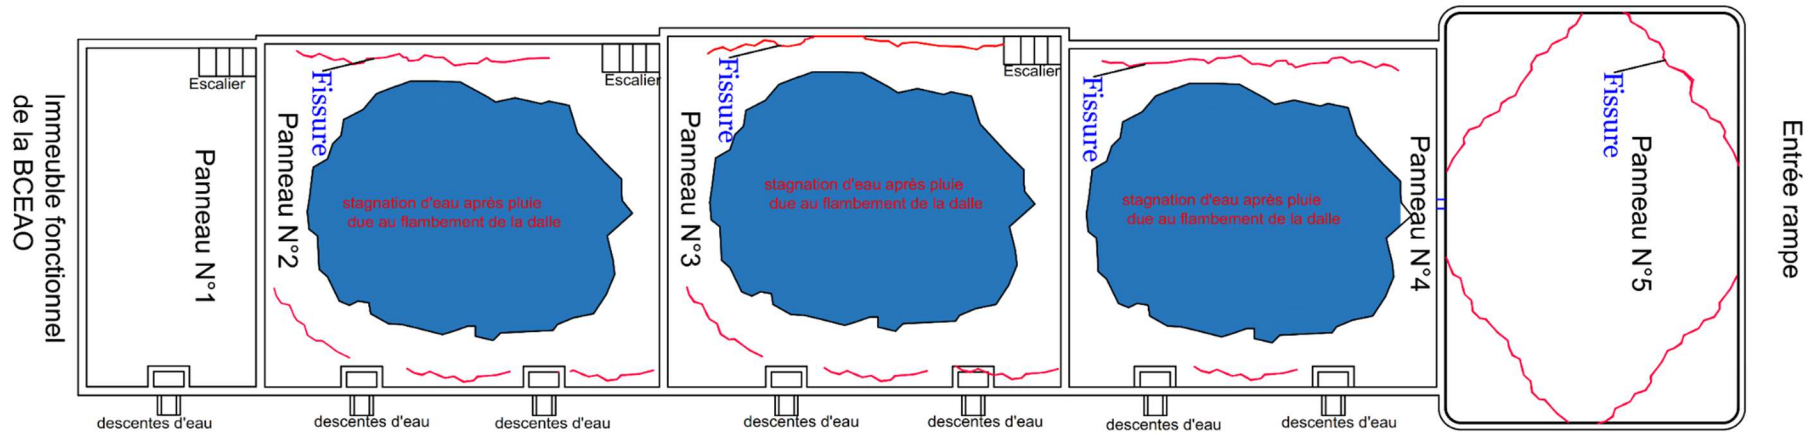
Figure 2 : localisation des fissures au droit des panneaux

Désordres observés
Panneau N°1	Pas de fissure observée
Panneau N°2	Fissure longitudinale à gauche et à droite Ouvertures des fissures comprises entre 0 et 1cm Flexion de la dalle au milieu entrainant une stagnation d'eau de pluie, hauteur de flèche maximale mesurée de 11,5cm
Panneau N°3	Fissure longitudinale à gauche et à droite Ouvertures des fissures comprises entre 0 et 1,5cm Flexion de la dalle au milieu entrainant une stagnation d'eau de pluie , hauteur de flèche maximale mesurée de 11,25cm
Panneau N°4	Fissure longitudinale à gauche et à droite Ouvertures des fissures comprises entre 0 et 2cm Flexion de la dalle au milieu entrainant une stagnation d'eau de pluie, hauteur de flèche maximal mesurée est de 12 cm
Panneau N°5	Fissure Superficielles tout autour de la dalle Ouverture des fissures comprises entre 0 et 0,2cm Flexion de la dalle, hauteur de flèche maximale mesurée est de 4,2 cm

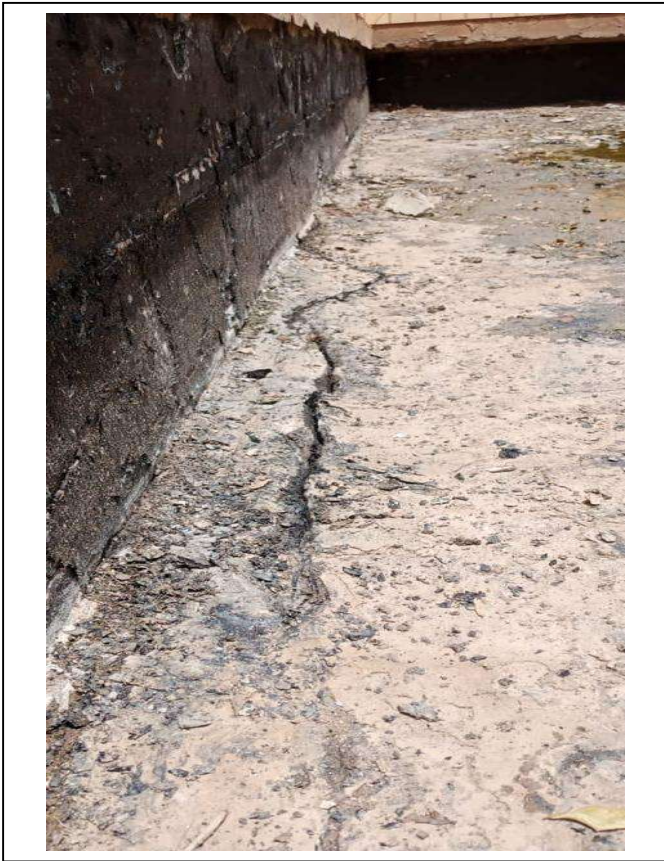
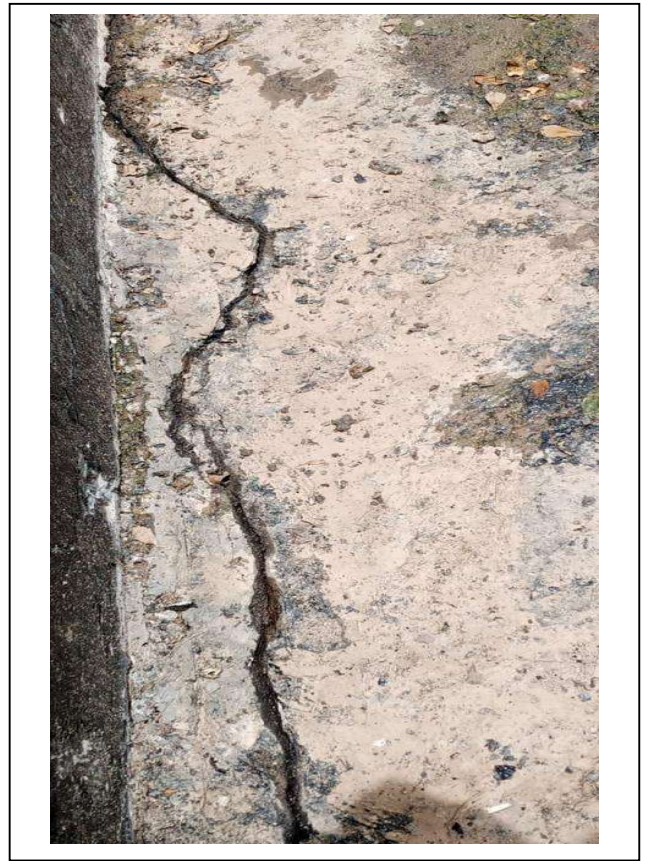
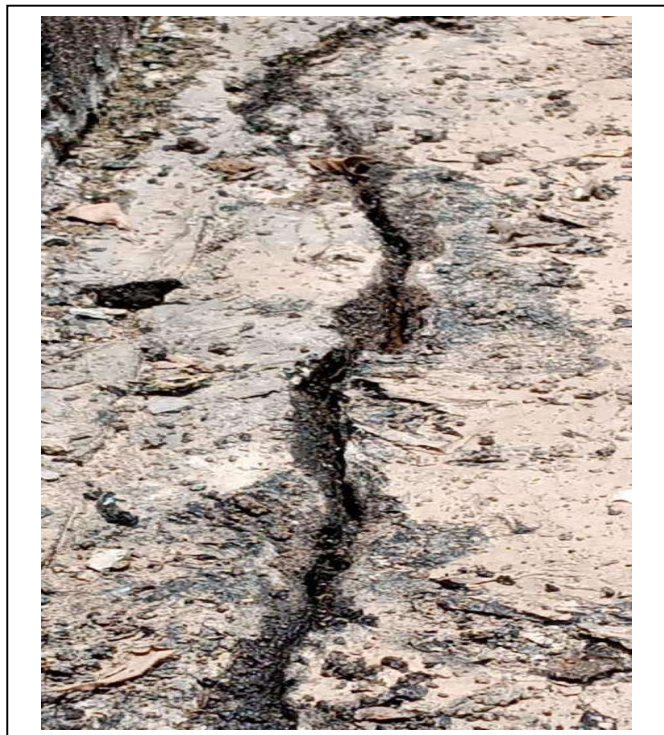
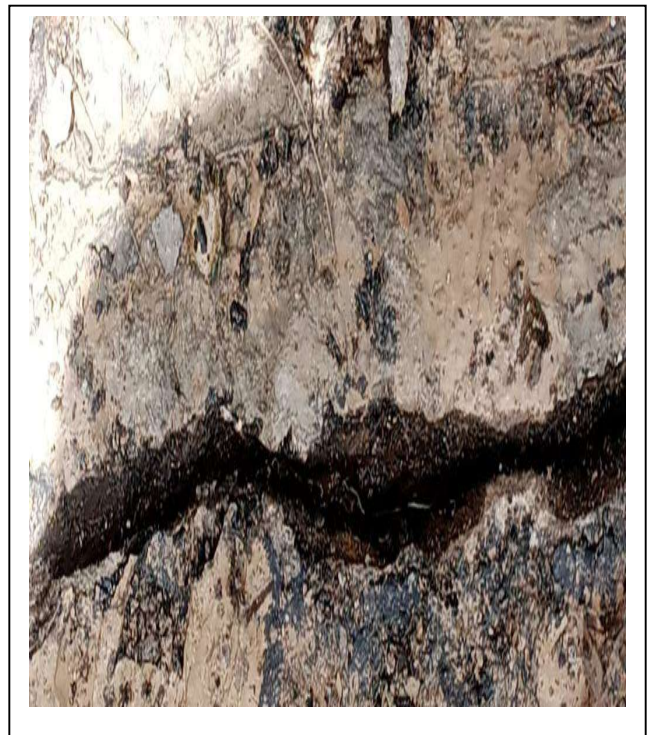
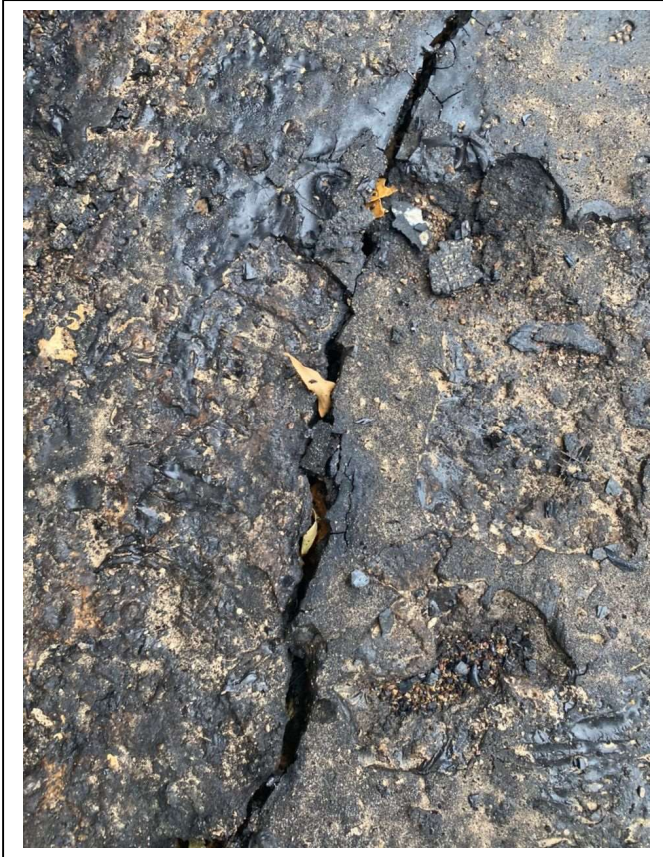
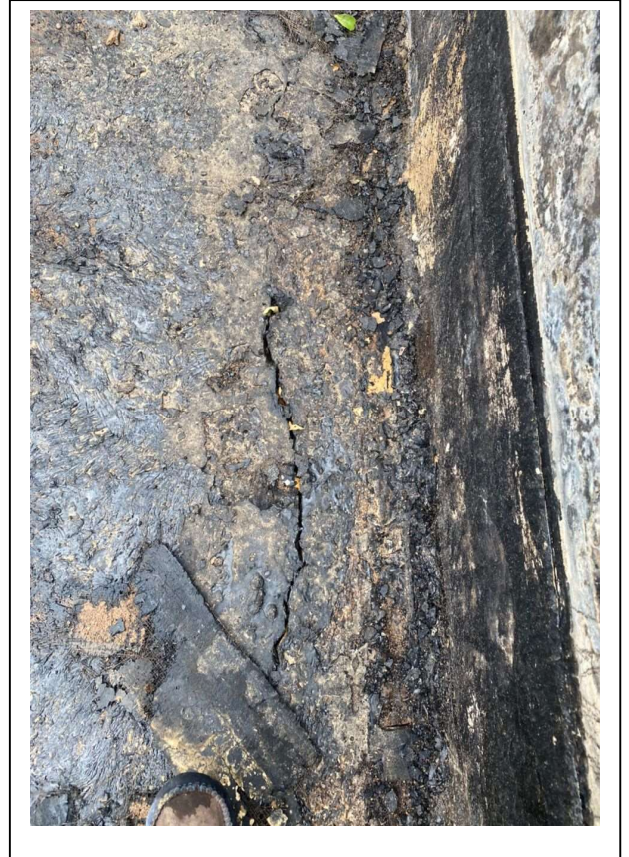
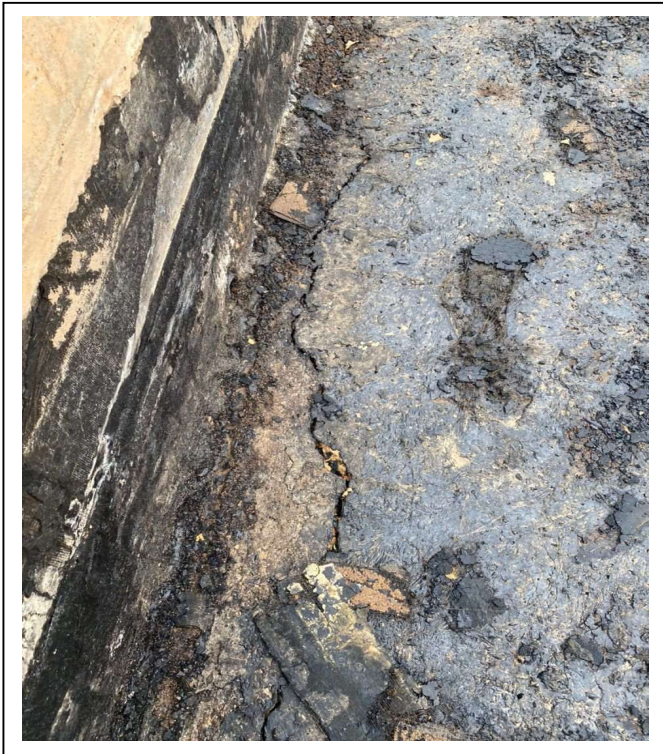
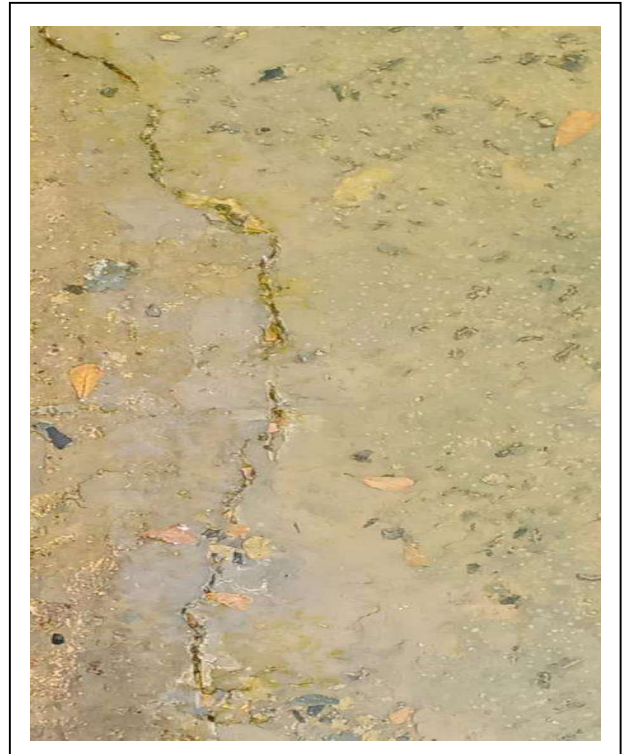
ANNEXE 1 : APERCU DES DESORDRES OBSERVES SUR LES DALLES

Les photos de l'annexe 1 donne un aperçu des fissures recensées sur les différents panneaux de dalles

Ces deux constats nous font croire à des insuffisances dans le dimensionnement des panneaux de dalles vis-à-vis de l'état limite ultime (résistance insuffisante des matériaux) et vis-à-vis de l'état limite de service (dépassement des déformations admissibles). Ces insuffisances dans le calcul se traduisent en général par l'ouverture de fissures et des déformations prononcées préjudiciables à la stabilité et à la durabilité des ouvrages ; correspondant aux mêmes types de désordres que ceux relevés sur les dalles du parking.

Au regard de l'étude que nous avons menée, il ressort que les fissures et déformation présentent sur les dalles de parking de l'agence principale de la BCEAO sont dues à des insuffisances dans leur dimensionnement : les charges de toiture jardin qui leur ont été appliquées sont au-delà de leur capacité portante.

Des solutions de correction peuvent être envisagées mais au regard de la nature des désordres nous recommandons la démolition et la réexécution des dalles sur la base d'un nouveau plan de structure prenant en compte les charges effectives et les critères de normes applicable en la matière.

En attendant le choix et la mise en œuvre d'une des solutions proposées, nous conseillons de limiter les charges apportées sur les dalles.
