Société : BCEAO

AFFAIRE : MET-BCEAO-001-a_ind.A

OBJET : « RAPPORT DE DIAGNOSTIC DES FISSURES SUR LES
PANNEAUX DE DALLES DES TOITURES JARDINS ANNEXÉES À
L'IMMEUBLE FONCTIONNEL DE L'AGENCE PRINCIPALE DE LA
BCEAO À OUAGADOUGOU »

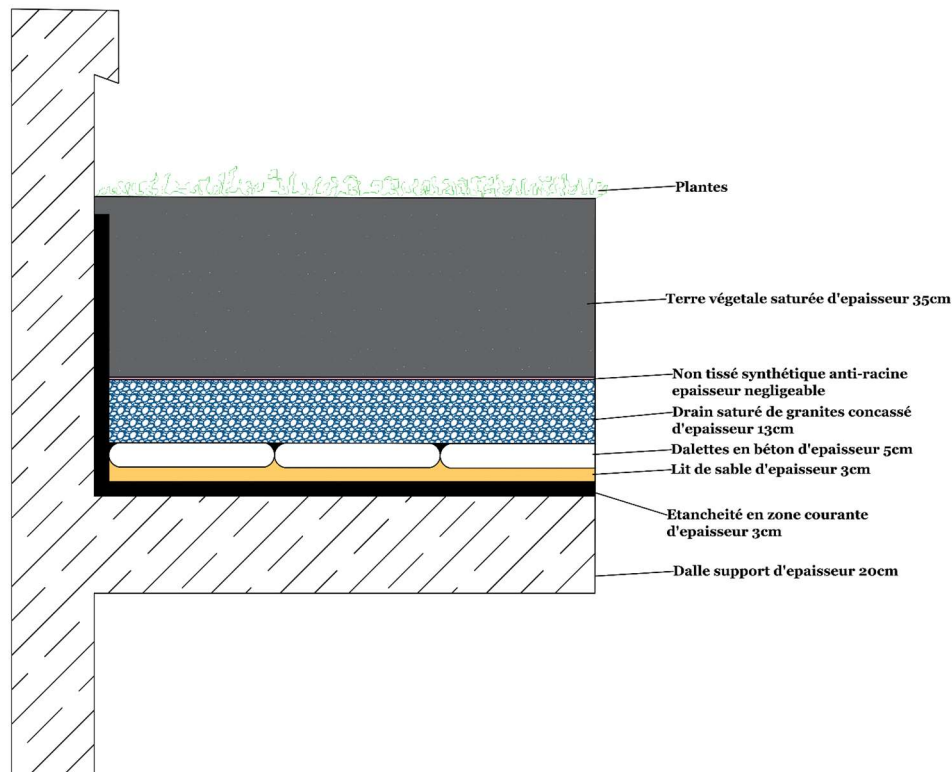
Figure 4 : principe de l'étanchéité existante sur les dalles

- Le principe d'étanchéité ci-dessous est celui rencontré sur les dalles durant les travaux de dépose de l'étanchéité
